## Patrimonio Immobiliare Sviluppumbria S.p.A.

### Compendio Industriale Loc. Taverne di Corciano Corciano (PG)

*Perugia, 20 Febbraio 2023*

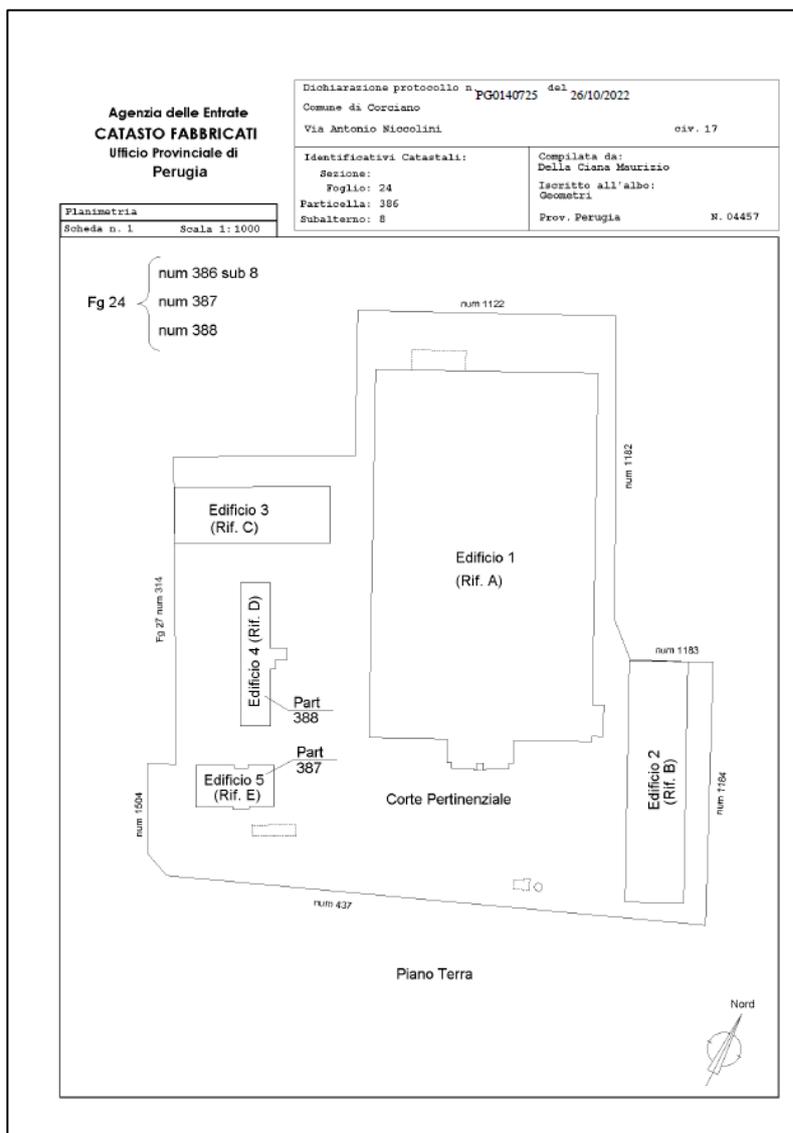
*Indicazione degli Edifici*

Il compendio industriale è formato da 5 fabbricati edificati intorno agli anni '60 su un ampio piazzale pertinenziale. Gli edifici sono:

- Edificio 1 – Capannone Industriale
- Edificio 1 – Uffici / Mostra
- Edificio 2 – Rimessa Attrezzi / Deposito
- Edificio 3 – Rimessa Attrezzi / Deposito
- Edificio 4 – Uffici / Esposizione
- Edificio 5 – Alloggio Custode / Servizi
